ESCLARECIMIENTO DE INCENDIO OCURRIDO EN CAPILLA DE LA SANGRE DE CRISTO CATEDRAL METROPOLITANA DE MANAGUA

Resultados de Investigación Policial Esclarecimiento Incendio en Capilla de la Sangre de Cristo

La Policía Nacional, en cumplimiento de sus misiones constitucionales, informa a las familias nicaragüenses los **Resultados de Investigación y esclarecimiento** de Incendio ocurrido en la Capilla de la Sangre de Cristo, Catedral Metropolitana de Managua el día viernes 31 de julio de 2020, a las 11:30 de la mañana.

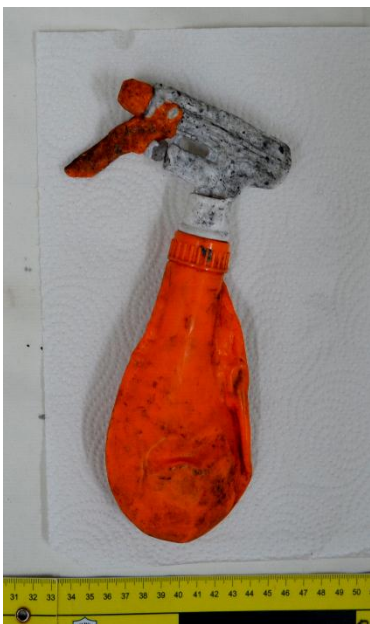
Atomizador

- Se detectó alcohol isopropílico con una concentración del 96%, en atomizador plástico color anaranjado con blanco, el cual es un disolvente volátil altamente inflamable, que genera durante su combustión vapores tóxicos de óxido de nitrógeno y mezclas explosivas en el aire. (Comúnmente el alcohol que se utiliza para la desinfección de manos es de **70%** de pureza).
- No se detectó presencia de sustancias explosivas como pólvora artesanal (molotov y/o bomba de contacto) o industrial (TNT, C-3 y C-4).
- No se detectó presencia de Hidrocarburos (Gasolina, diesel, kerosene y Thinner).

- Alcohol isopropílico con concentración del 96%, altamente inflamable y volátil, contenido en envase plástico (atomizador color anaranjado con blanco) encontrado en la primera grada de la plataforma de la cúpula de la Sangre de Cristo a una altura de 80 centímetros, ubicado en el costado Oeste de la capilla.
